RAPPORT

TELEHIV VINTEREN 1995/96 - NYE REGLER FOR FROSTFUNDAMENT

NSB BANE HOVEDKONTORET
TEKNISK KONTOR
01.07.96

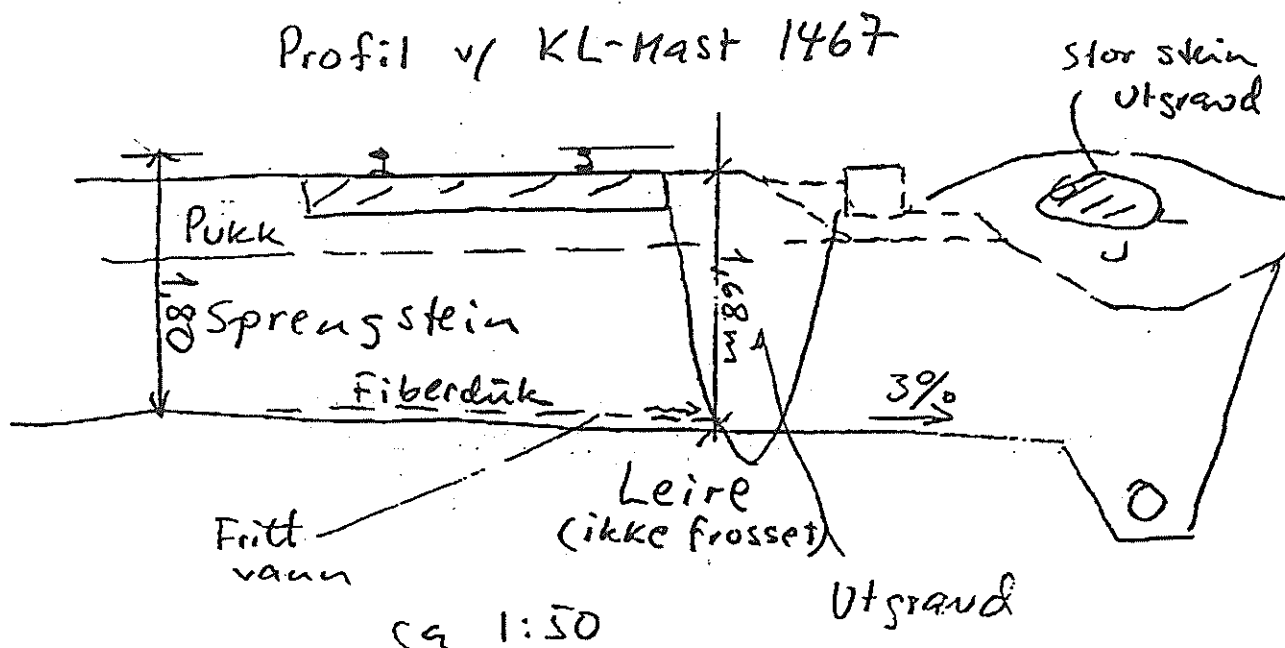
Figur 11.1

Skisse av oppgraving ved KL-mast 1467

I forsterkningslaget er det brukt sprengstein. Steinmassene var harde å komme gjennom og så ut til å være godt pakket. Det var relativt lite subus i massene, og fyllmassene må sies å tilfredsstillende krav om ikke telefarlig og drenerende materiale. Derimot er krav til maks. steinstørrelse 0,5 m ikke overholdt. Enkeltsteiner opp til 1,0 og 1,3 m, målt på sidekant, ble registrert.

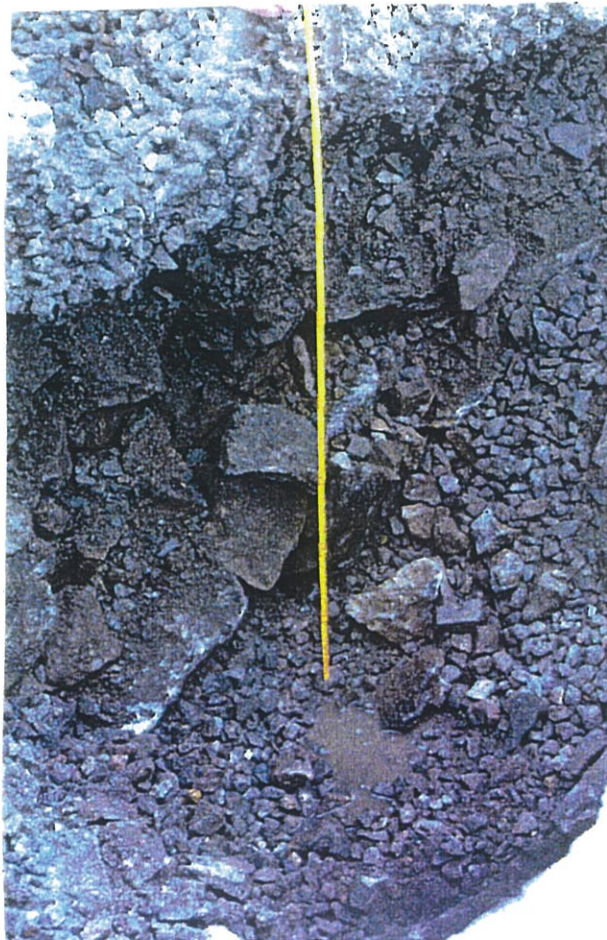
Figur 11.2

Leiren under fiberduken var ikke frosset på dette stedet. Dette var lett å konstatere ved å stikke en stang ned i grunnen. Dessuten ble det her registrert fritt vann ved fiberduken.

Snitt gjennom over- og underbygning. Leiren under fiberduken var ikke frosset.

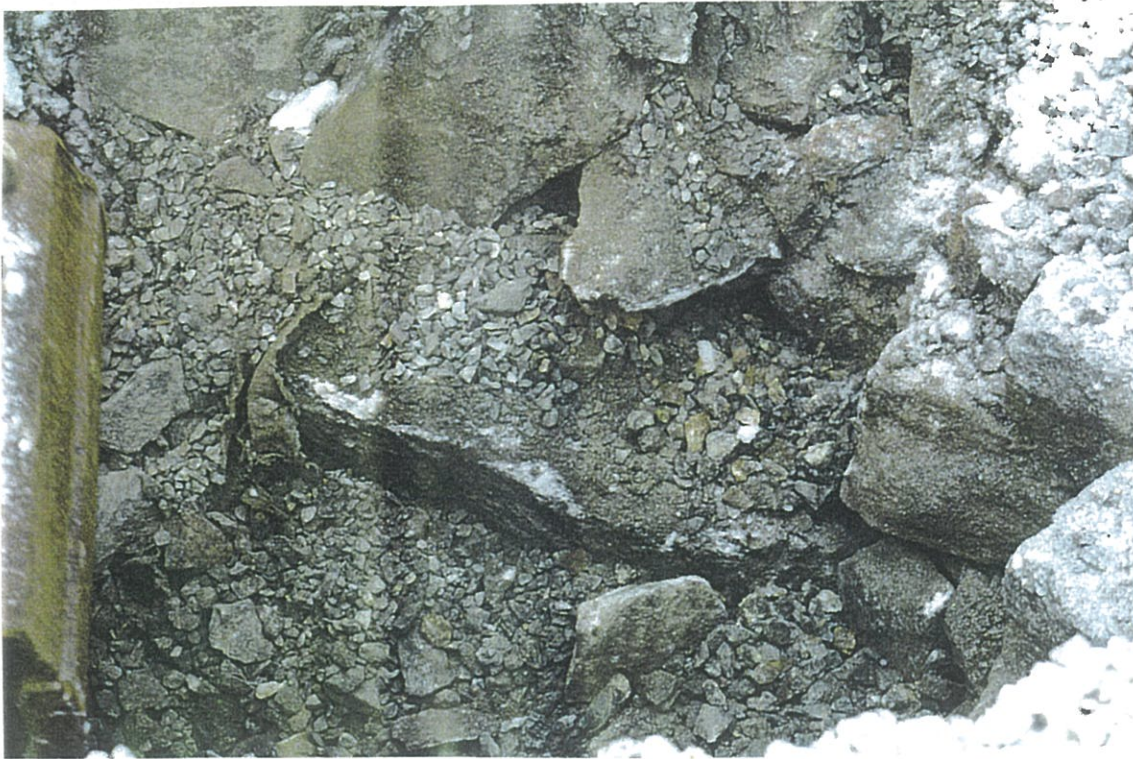
Figur 11.3
Stein med overstørrelse

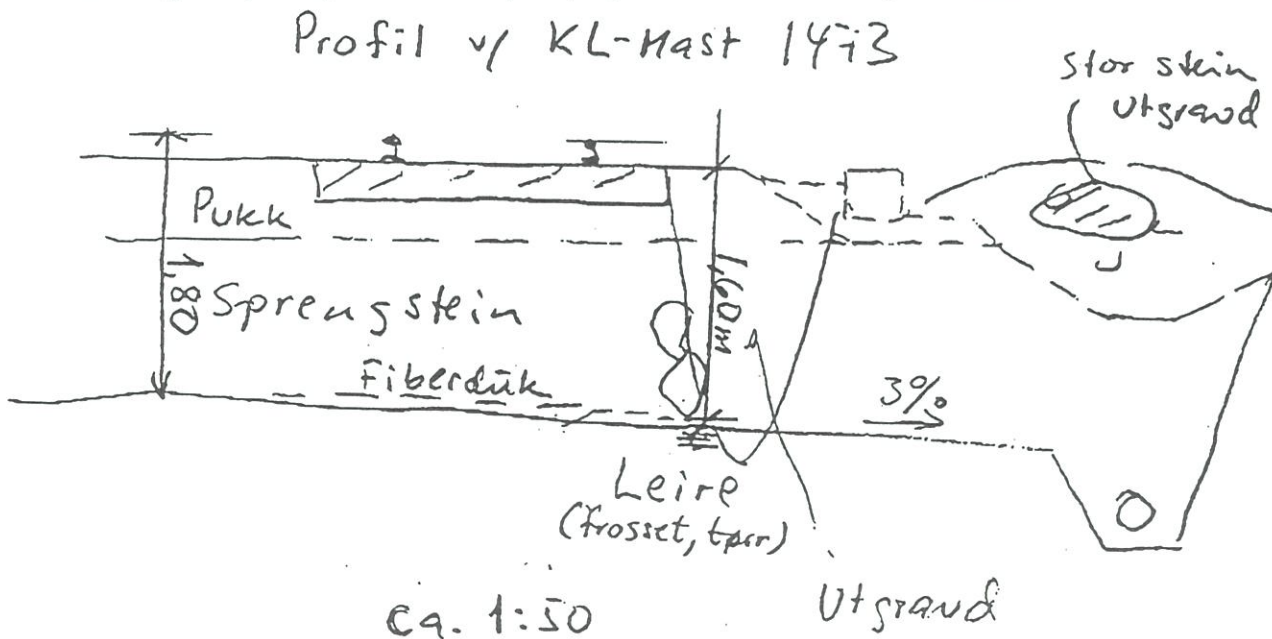
Figur 11.4
Skisse av oppgraving ved KL-mast 1473

I forsterkningslaget er det brukt sprengstein. Steinmassene var harde å komme gjennom og så ut til å være godt pakket. Det var relativt lite subus i massene, og fyllmassene må sies å tilfredsstille krav om ikke telefarlig og drenerende materiale. Enkeltsteiner opp til 0,8 og 0,9 m, målt på sidekant, ble registrert.

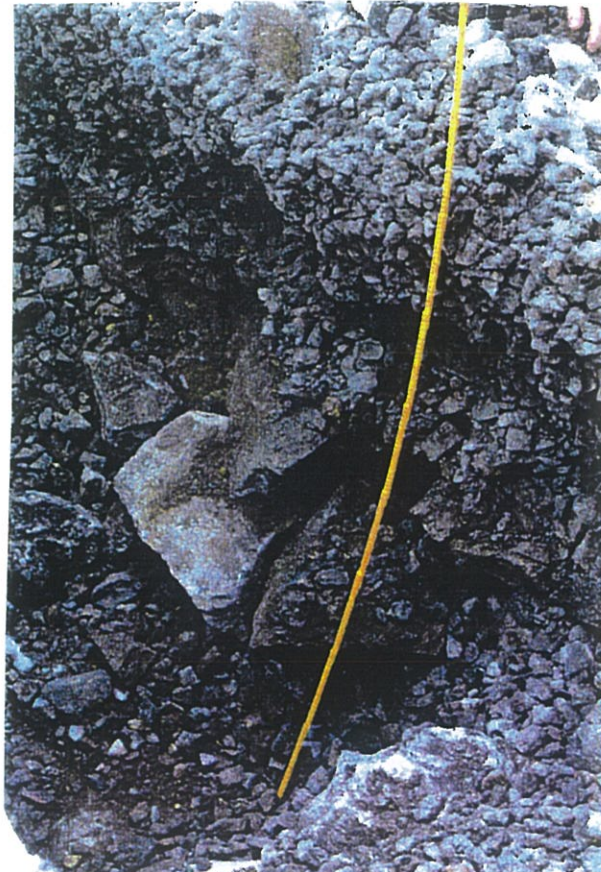
Figur 11.5

Leiren under fiberduken var her frosset, antatt ca. 10 cm. Det ble konstatert ved at det ikke med håndmakt ikke var mulig å stikke enkelt redskap ned i grunnen. Fritt vann ble her ikke registrert.

Snitt gjennom over- og underbygning. Leiren under fiberduken var frosset.

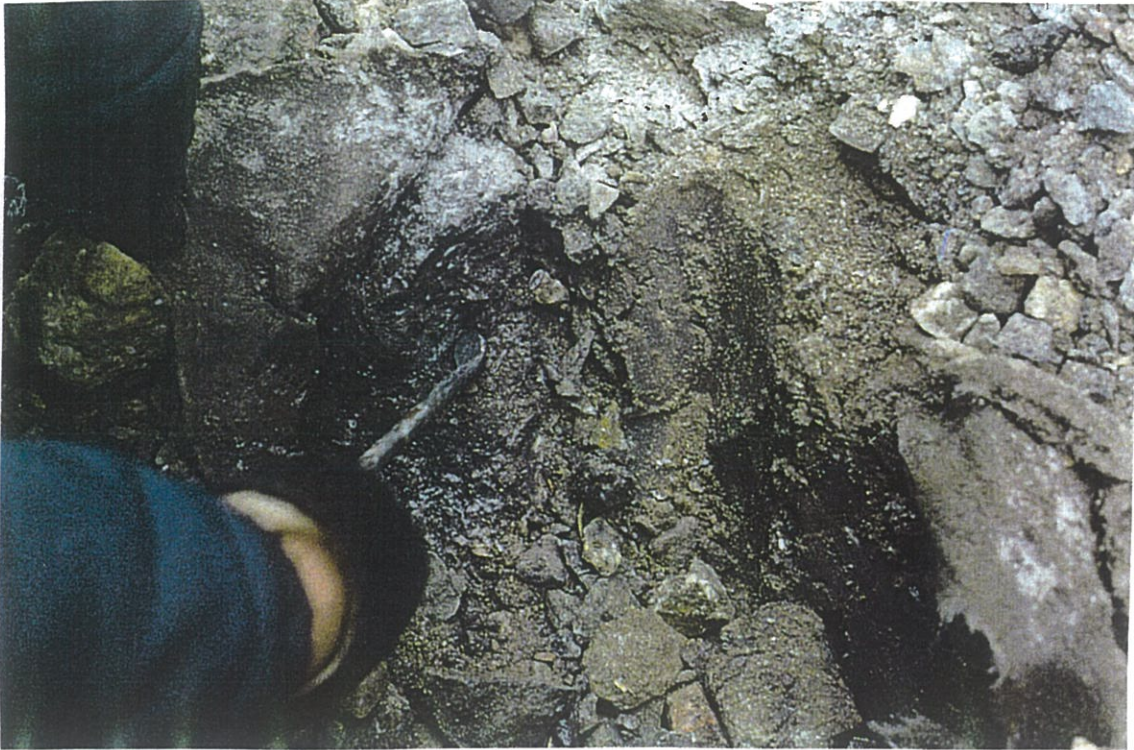
Figur 11.6

Leiren under fiberduken var frosset i ca. 10 cm dybde

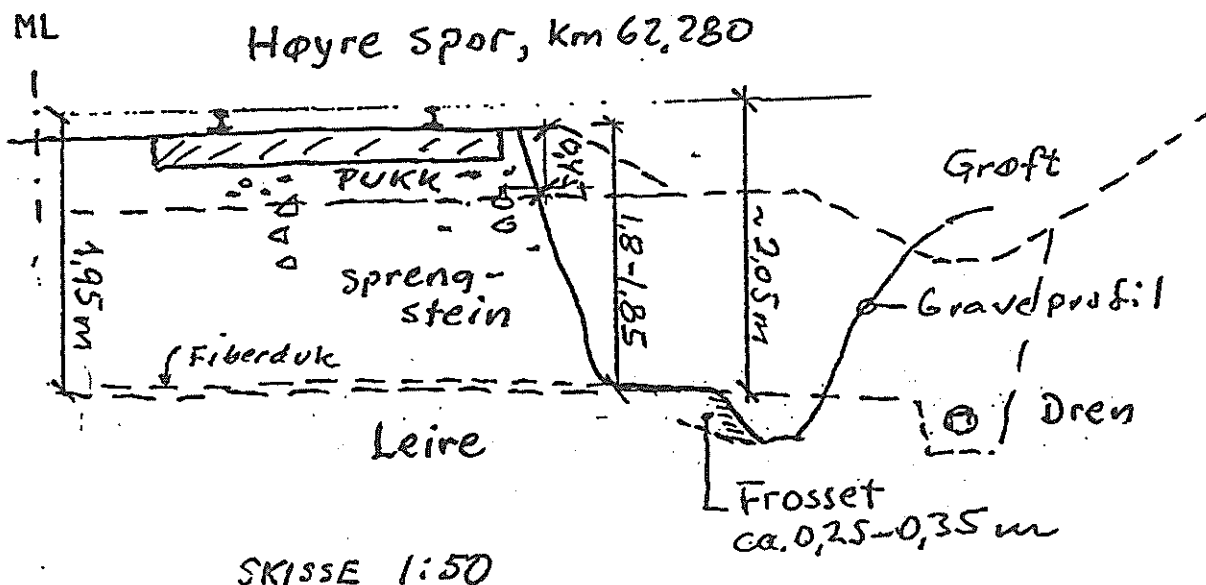
Figur 11.7
Skisse av oppgraving ved KL-mast 2-063

I forsterkningslaget er det her brukt småsprengt stein (fraksjon 0 - 250 mm) av god kvalitet og gradering. Her ble det også benyttet geonett i fyllingen. Det var ingen tegn til is eller vann, hvilket tyder på at steinlaget har vært og er godt tørrlagt.

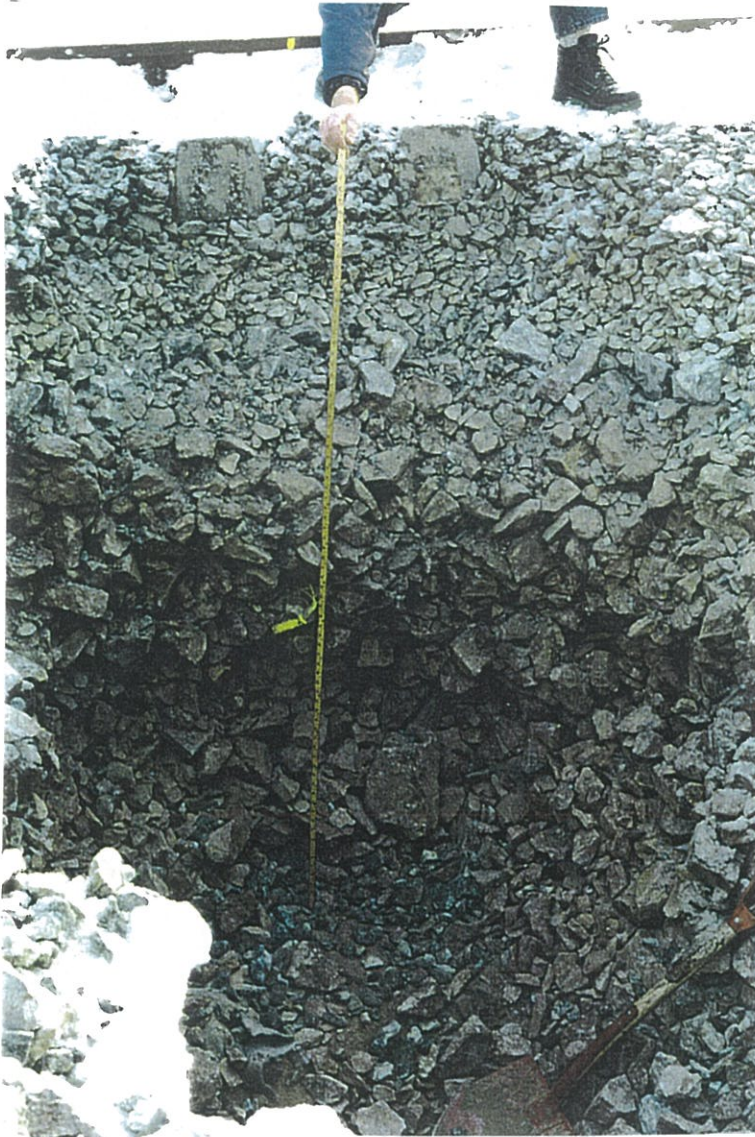
Figur 11.8

Under fiberduken er det fast, tørr leire. Leiren var frosset i øverste laget, øyensynlig i tykkelse et sted mellom 25 og 35 cm. Det var ikke tegn til klassisk dannelse av isrenner i leiren, og derfor heller ikke indikasjoner på at større mengder vann er suget opp til fryseseonen.

Snitt gjennom over- og underbygningen. Leiren under fiberduken var frosset.

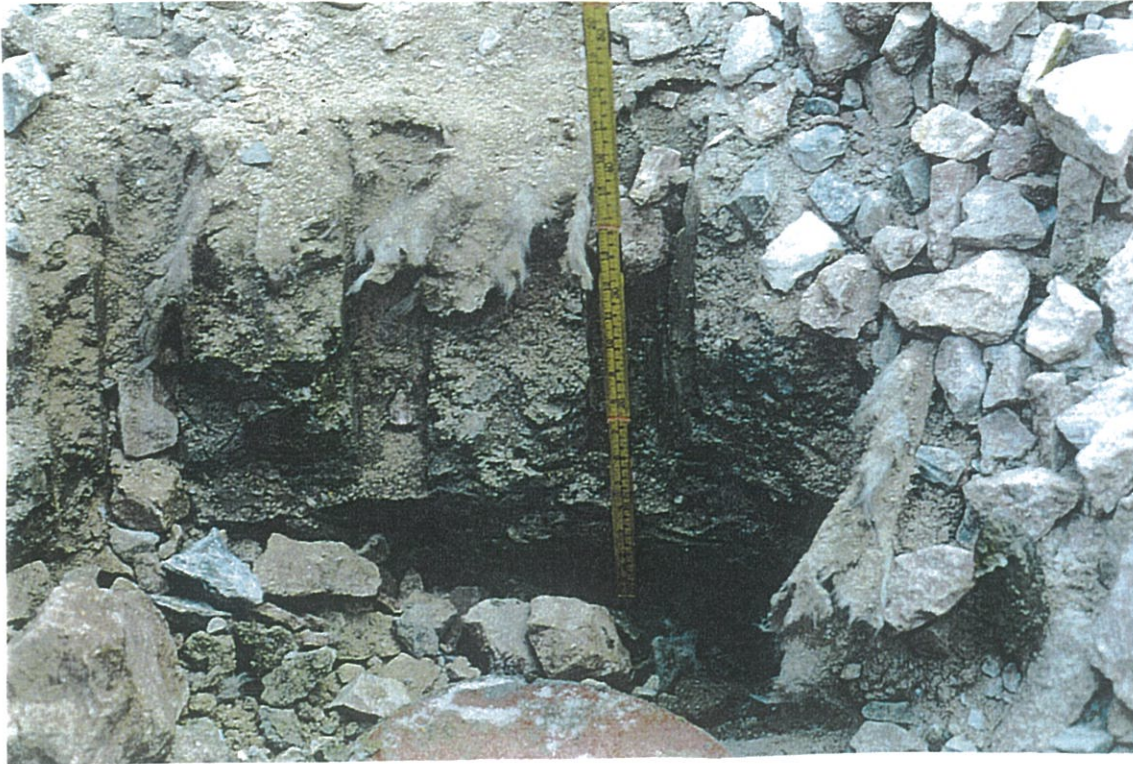
Figur 11.9

Leiren under fiberduken var frosset i ca. 35 cm dybde
